消火栓間PCボール洗浄工法

SCOPE工法

施工事例

—堀削行わずPCボール・カメラなどを駆使して水道配水管内を洗浄—

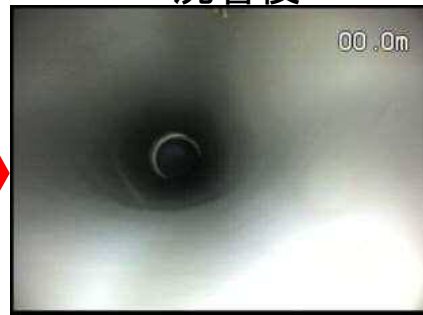
洗管前

浮遊物・付着物
鉄マンガン

管内面全面に鉄・マンガン等の
夾雑物の付着を確認。

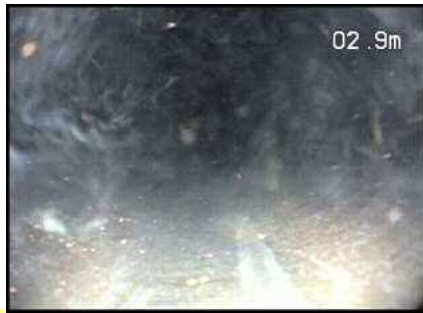
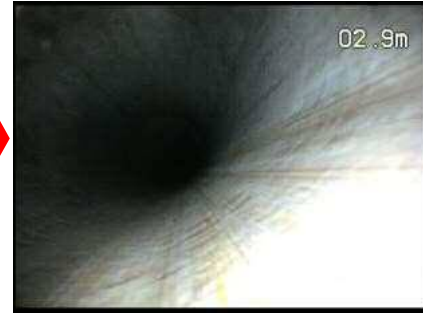
洗管後

夾雑物が除去できた。管内透
明度の向上を確認。

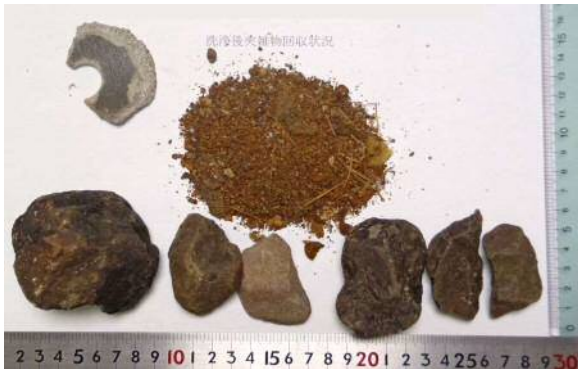
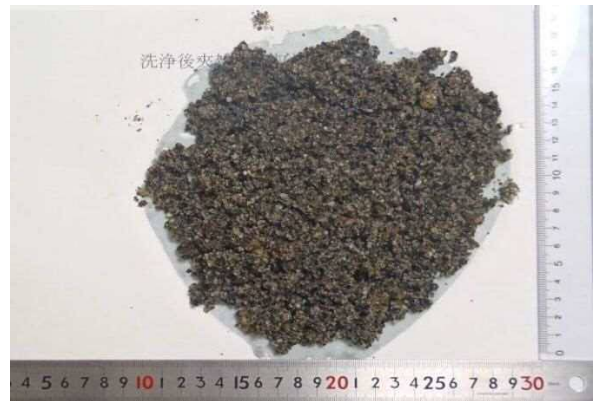
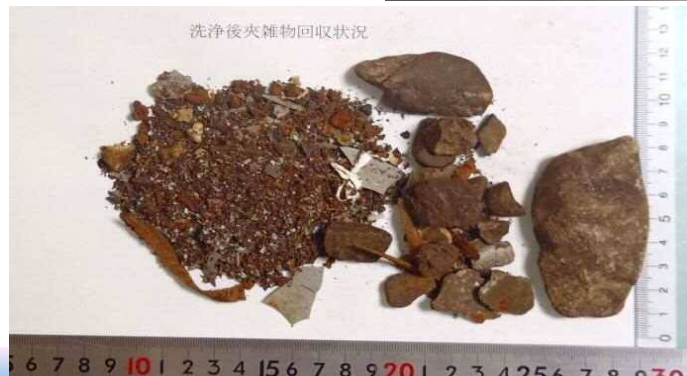
◆洗管によって除去した堆積物等

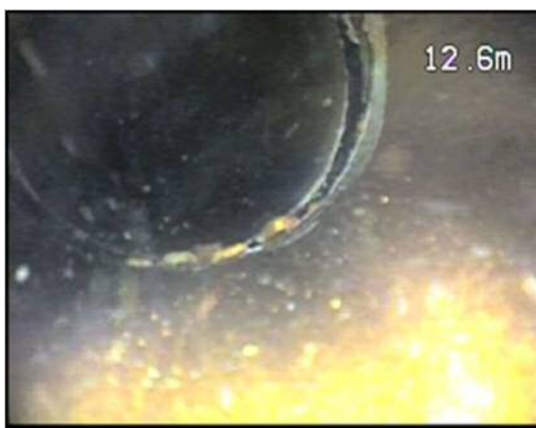
洗管前

管壁面全面にマンガンや鉄の付着を確認。

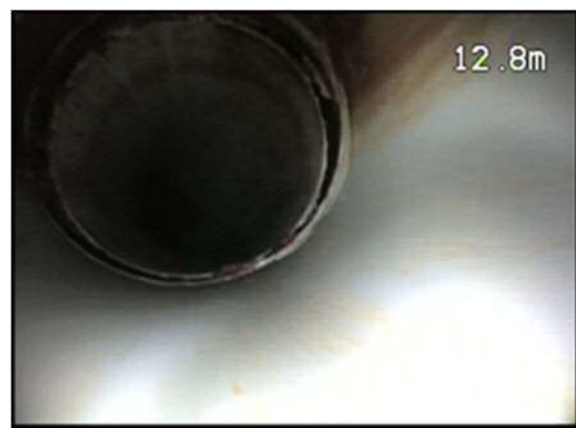
洗管後

鉄・マンガンを除去し、管内面を確認できた。

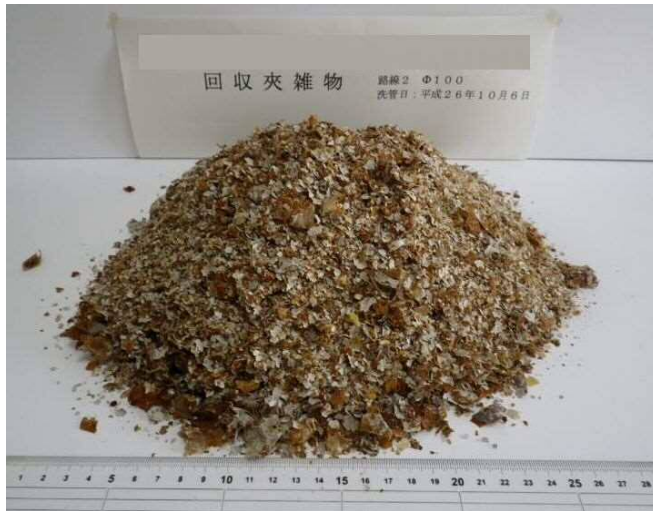
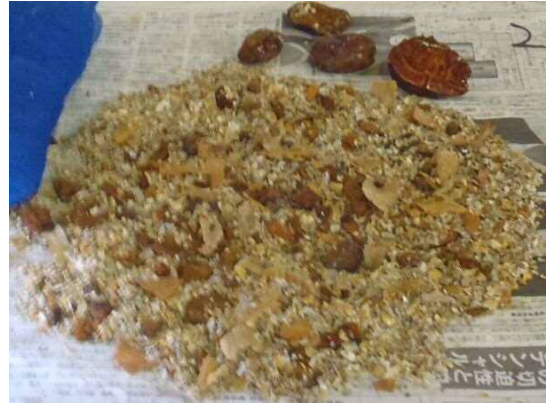
◆洗管時に回収したシールコート片等

鍍片等の排出物を回収

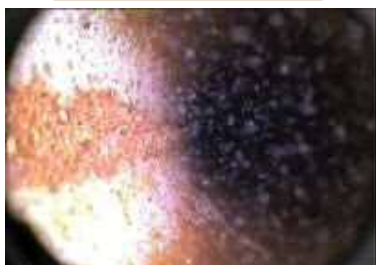
洗管前

微細な錆が常時浮遊。管内全面に錆が堆積・付着しています。

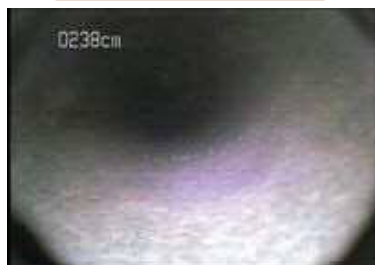
洗管後

管内全面に付着した錆などは除去できた。

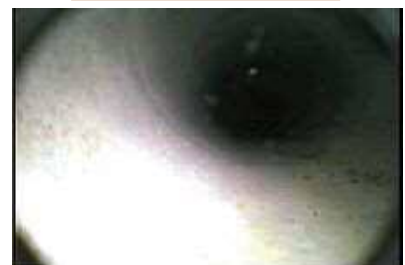
洗管1年後

1年後も管内は洗管後と変わらない状況だった。
