(5-27) 水道管内カメラ調査による評価認定制度の運用状況

この間、管内面の評価方法についてとりまとめた「水道管内カメラ診断評価マニュアル¹⁾」が2020年10月に発刊された。当該マニュアルでは、調査手順から管内面評価方法、報告書作成の要領まで監修されており、全国で一律の基準でカメラ調査と管内面診断が実施されることを目的とした。更に、水道管内の診断評価結果について、客観的な評価が行われることを目的に「水道管内カメラ調査評価認定」制度を設けた。本稿では、「水道管内カメラ調査評価認定証」制度の概要とこれまでの取り組みについて報告する。

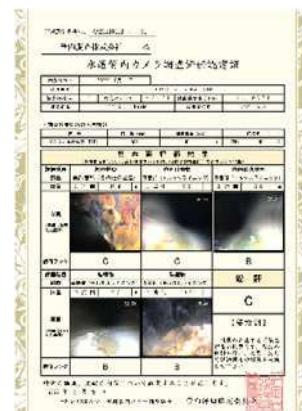
図-1 調査評価認定証(例)

調査会社の評価結果に対して、正しく評価されているか管内評価認定委員会内で審査を行うことで客観的な評価結果を示すことができる。管内評価認定委員会では複数の委員が評価結果を確認し、委員会を設置して委員全員の合意で評価結果を決定し、水道管内カメラ調査評価認定証(図1)を発行する。調査会社の評価結果と委員会での評価結果が異なる場合は、委員会で決定した評価結果で水道管内カメラ調査評価認定証が発行される。具体的な例として表1に示す。内面防食状況についての評価結果で、調査会社と2名の委員がBランク、3名の委員がDランクと判断した。委員間で意見が異なる

るため委員会内で審議を行った。その結果、この時の評価項目は内面防食状況であり、管内面に全体的に錆こぶが発生している状況から、内面防食の効果は完全に損なわれているという判断で最終的にDランクと結論付けた。このように、全国で実施されているカメラ調査に対する評価ランクのバラつきを抑制することで、全国的に一律化された基準での評価結果を示すことができる。さらに、評価結果を参考に今後の具体的な対応策の検討を行い、洗管などの対策前後の状態を比較することで対策の効果についても客観的に評価することができる。なお、水管内カメラ調査評価認定証は調査を実施した路線毎に発行して、調査報告書に添付することを推奨している。
